中華民國第 57 屆中小學科學展覽會

大自然的甘泉

—竹霄地區浣衣池地下湧泉之探討

學校名稱：桃園市八德區大忠國民小學

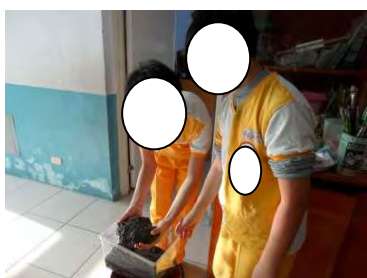
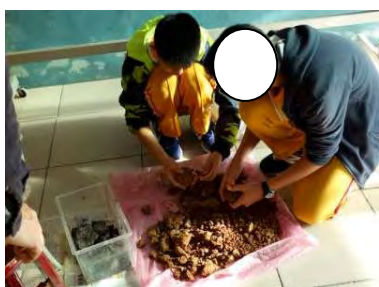
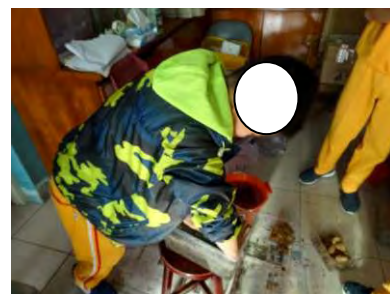
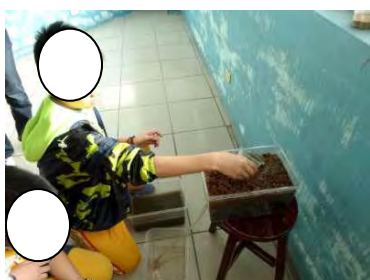
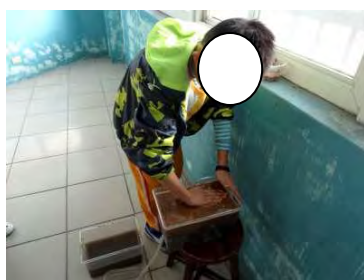
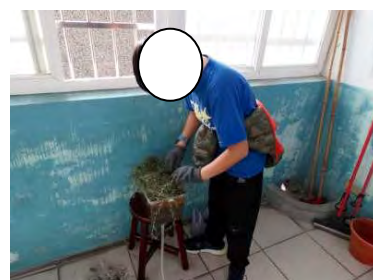
圖 4-4-1 至 4-4-6 製作簡易雨水滲透模型

- (一) 依據研究方法二之文獻分析結果，設計簡易雨水滲透模型(圖 4-4-1 至 4-4-6)。
- (二) 於霄裡崁頂路浣衣池下方的工地採集需要之紅土、泥土、鵝卵石，依所繪製湧泉水原理模型圖在水族箱內鋪放各層土壤，並做壓實，形成上層紅土層及下層的礫石層的土層，模型表層並種植草皮做為植被，完成一個簡易的雨水滲透模型。
- (三) 將污泥水和第三次取樣之霄裡池水在不同的時間，倒入簡易的雨水滲透模型，並比較二個水體樣本在經過雨水滲透模型的土層過濾，在過濾前、後水質的檢測數值的比較(圖 4-4-7 至 4-4-15)。

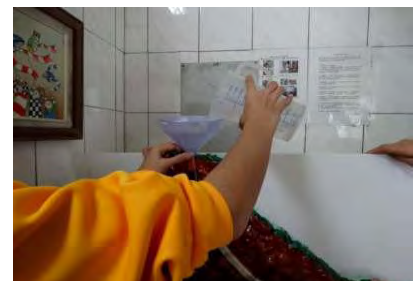
圖 5-2-9 加水至簡易湧泉水原理模型水管內測試

(三) 實作完成湧泉原理簡易立體模型圖(圖 5-2-1 至 5-2-12)，標示出立體模型圖地層土壤名稱，將水加入直徑 3cm 的透明粗水管口中，水管中的水，因彼此相通和高低差的原因，以連通管的原理，從較低處直徑 1cm 的透明水管流出，模擬出與浣衣池地下湧泉水水流涓涓流出的方式。

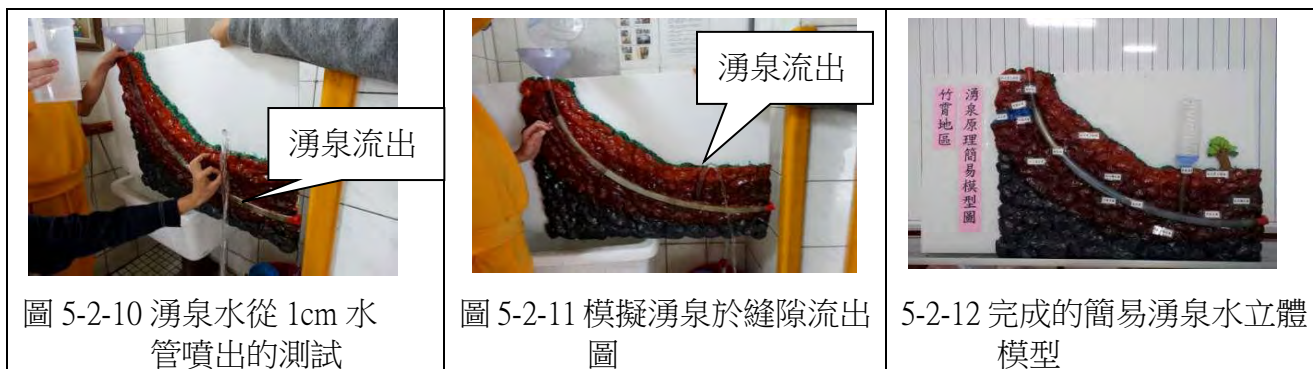
圖 5-2-10 湧泉水從 1cm 水管噴出的測試

圖 5-2-11 模擬湧泉於縫隙流出圖

(二) 製作湧泉原理簡易模型圖，我們依中央地調所網站提供的簡化土層數值的比例，討論與計算後以表面紅土質土壤層比紅土礫石層 3.5m:16.5m 製作模型。

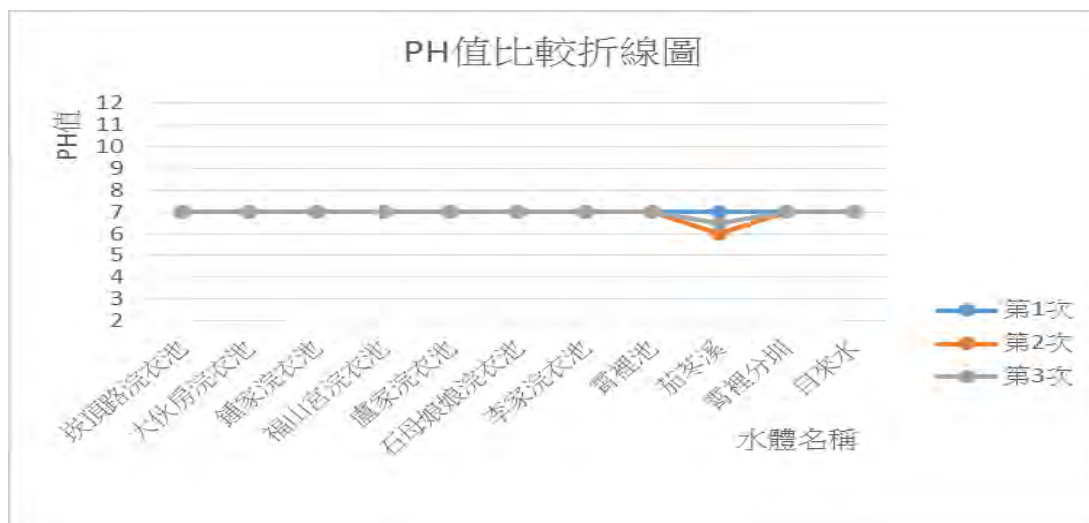
圖 6-3-2 浣衣池及地面水體之 pH 值比較折線圖

(三) 從酸鹼度的比較折線圖分析 (圖 6-3-2)：浣衣池水質酸鹼度都接近 pH7，水質接近中性，和自來水相近，地面水體中茄苳溪的 pH 值偏微酸性。

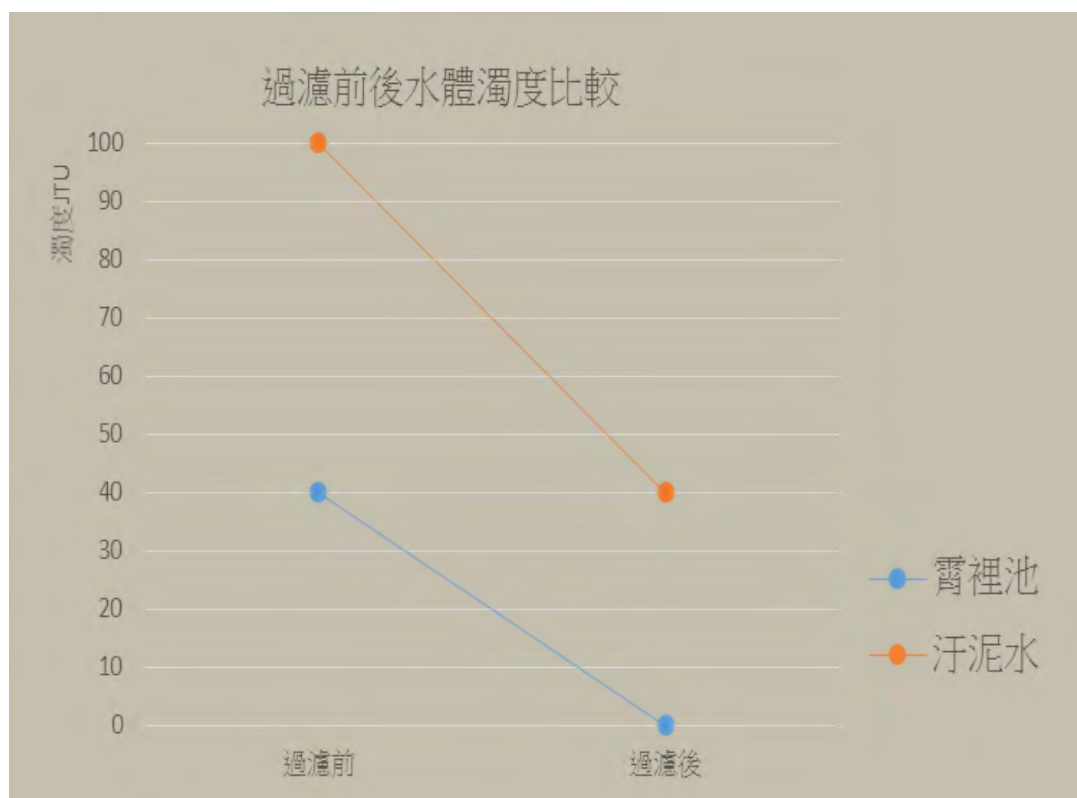
圖 6-4-1 過濾前後水體濁度比較

（一）霄裡池水過濾前顏色為偏綠色，濁度為 40JTU，pH 值為 7，溶氧濃度為 79.5%，經倒入簡易雨水滲透模型的土壤過濾後，水的顏色變的清澈，濁度為 0JTU，pH 值為 7，溶氧濃度為 81%，惟水中溶質量由 107 增為 145。

（二）污泥水過濾前顏色為完全混濁、不透明，濁度為 100JTU，pH 值為 7，溶氧濃度為 0，經倒入簡易雨水滲透模型的土壤過濾後，水的顏色半混濁、較過濾之前清澈，混濁度為 40JTU，pH 值為 7，溶氧濃度為 45%，水中溶質量由 165 增為 204。

- (一) 文獻探討時我們發現根據分層觀測井的分析，桃園地層是砂泥互層，第一層含水層位於紅土礫石層，但是再往下層次複雜(陳文福，民 94)，所以我們討論製作湧泉原理簡易模型圖時以第一層含水層為主，其餘土層在本次研究則不討論。
- (二) 製作製作雨水滲透模型時，我們依中央地調所網站提供的簡化土層數值的比例，討論與計算後以表面紅土質土壤層比紅土礫石層 2.0cm：10.0cm 製作模型。
- (三) 在製作雨水滲透模型時因考慮到含水層的上下皆有泥層形成阻水層，所以我們討論上層用泥當阻水層，而下層直接採用水族箱底當阻水層，收集兩層之間的滲透水以符合文獻探討的分析結果。
- (四) 進行第一次雨水滲透模型過濾水質，實驗觀察後發現土質還是處於鬆散，不符合實際地層，所以排出較多泥沙，所以我們討論應對其加壓及風乾，使土壤較能彼此密合，減少泥沙的排出。
- (五) 進行雨水滲透過濾水質時，若是採用乾淨的自來水體過濾，將無法清楚顯示過濾的成效，所以我們討論決定使用汙泥水和霄裡池的水體來做過濾比較。
- (六) 經簡易雨水滲透模型過濾的水變得較清澈，可利用土壤之分層來進行水質過濾，將之運用在戶外水質之簡易過濾進行淨化，以取得較乾淨的水。圖 6-4-1 和 6-4-2
